CB/T 3426—2013
代替 CB/T 3426—1992

船舶舵系舵叶修理技术要求

Repairing technical requirements for ship rudder blade

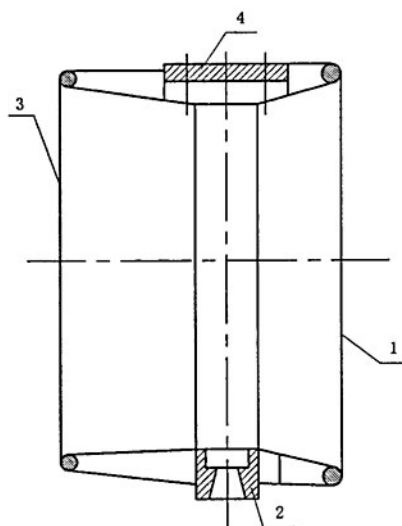
图1 导流管舵叶

舵叶分为导流管舵叶和转轴舵叶，分别见图1、图2 a)、b)。

说明:

1——导边;

2——底托;

3——随边;

4——法兰。

5.3 对导流管喉部因冲刷锈蚀造成的缺陷，允许堆焊修复；大面积的焊补应采取防止导流管变形的措施。
